空港島周辺の底質成分の調査結果

1 調査目的

中部国際空港島の建設に伴い、海流の変化が生じ、このために海底泥にどのような有機物などの堆積が生じているかを**柱状コア法**により求める。

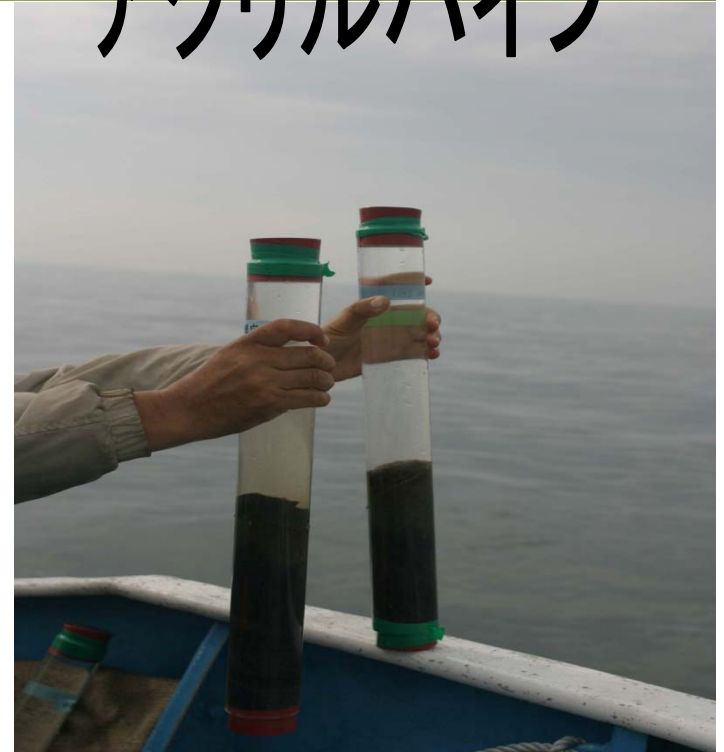
採泥方法

アクリルパイプ

離合社

スミス・マツキンタイヤ

採泥： 潜水漁民によるアクリルパイプ打ち込み法
(直径5.0cm、長さ50cm)

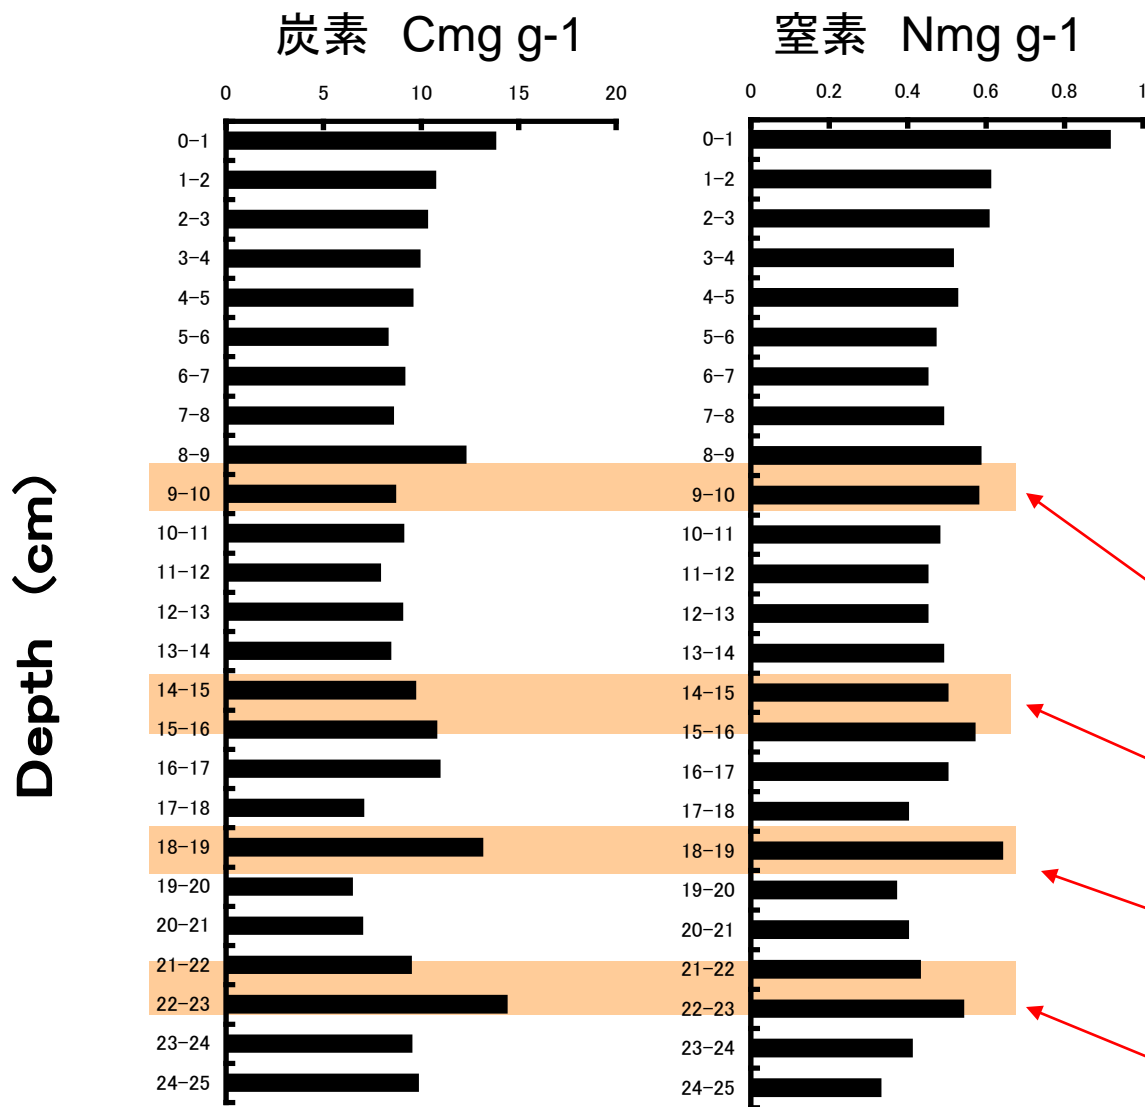
底泥堆積速度及び鉛直分布と自然災害の整合性

空港島周辺の堆積速度は
年間 0.5cm

各成分の極大と自然災害
がよく対応している

約18年前: 台風3個襲撃

約28年前: 七夕豪雨

約35年前: 飛騨川豪雨

約44年前: 伊勢湾台風

(観測日: 2003年4月、地点: B3)

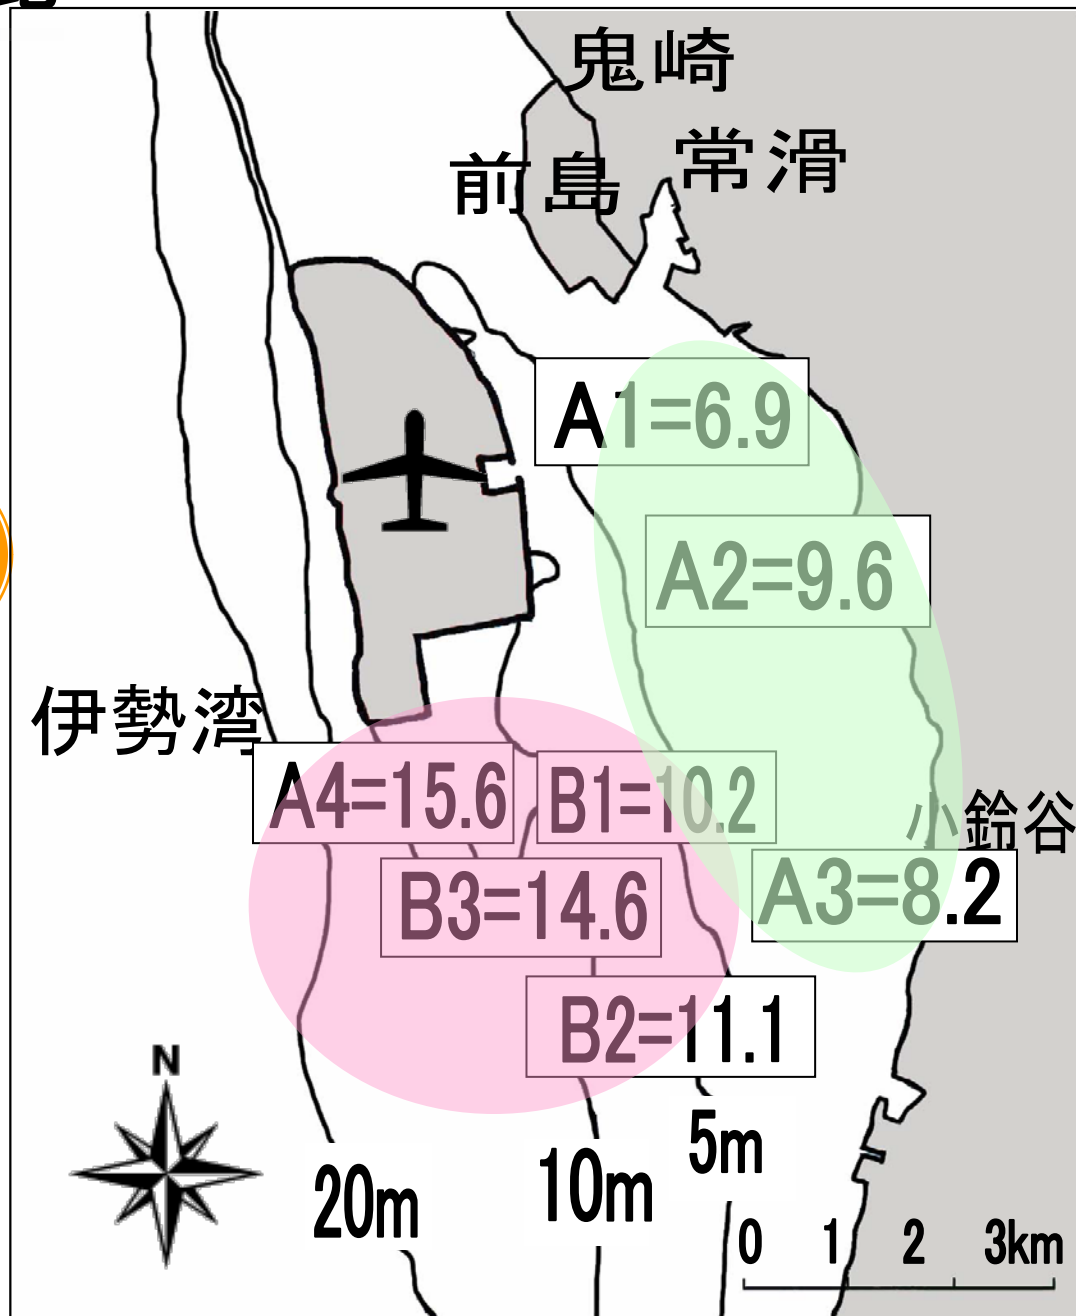
各地点のC/N比

新しい堆積物が堆積している地点
B1、2、3、A4

分解の進んだ堆積物(C/N M=12.9): B1, B2, B3, A4

新しい堆積物(C/N M=7.7): A1, A2, A3

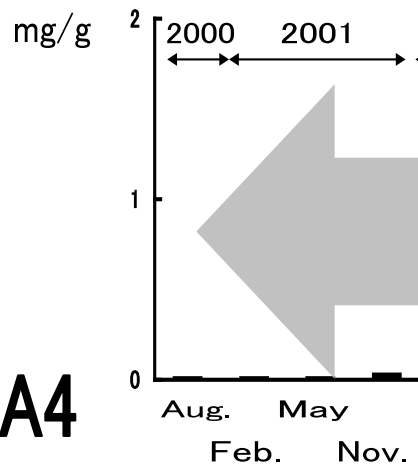
A4

経年変化・全硫黄(S)

底泥表面付近の有機物は、工事の開始後、特に増加傾向が認められ、また全硫黄の増加が顕著で、底泥表面の貧酸素化と還元的環境が進行している。

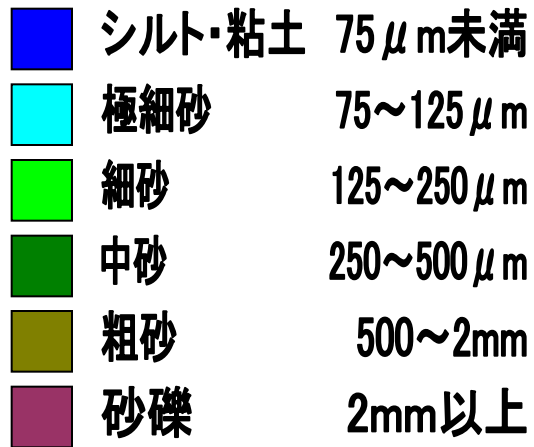
粒度画分(深度0-15cm平均)

シルト・粘土の割合が高い地点
B1、2、3

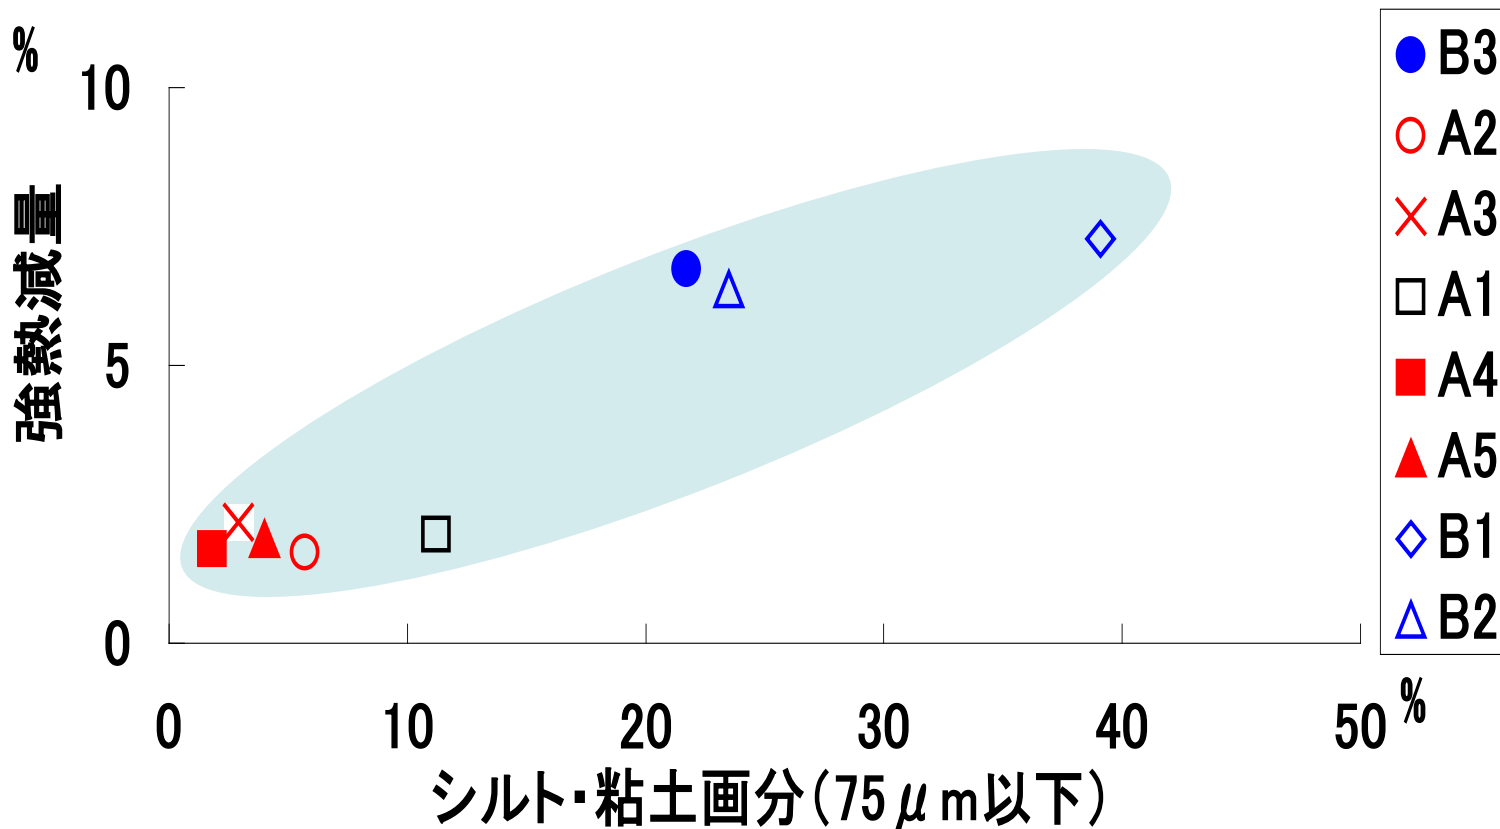
有機物量とシルト・粘土画分の相関

有機物量とシルト粘土画分は相関が認められる

→有機物量の増加⇒シルト粘土画分の増加

有機物堆積の増加は底質環境の均一化を引き起こしている。
