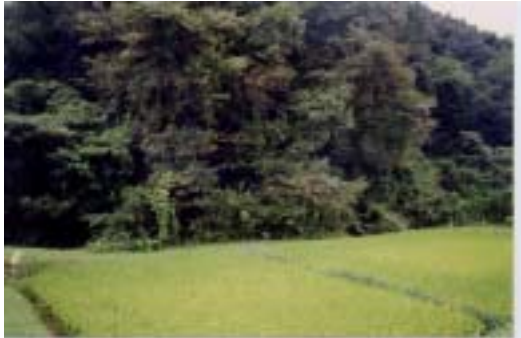
写真 2 確認地点（空間）

確認地点（図 4）の空間は、水路を挟んで左岸は斜面になっていて林があり、木が水路を覆うようになっていた。右岸は水田が広がっていた（写真 2）。

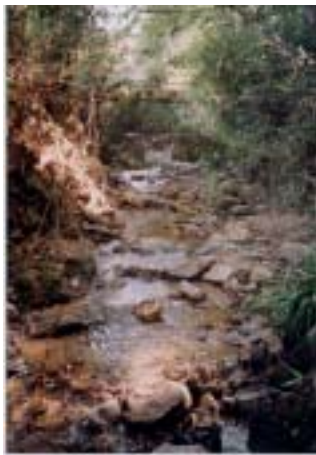
写真 3 確認地点（水際線）

水際線は、直線的ではなく入り組み、様々な変化に富んでいた（写真 3）。

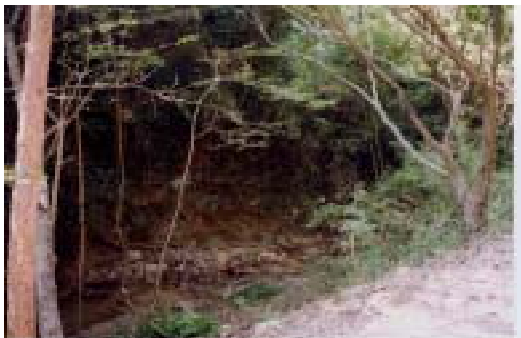
写真 4 未確認地点上流部（空間）

未確認地点上流部（図 4）の空間は水路を挟んで左岸は確認地点と同様で林になっていて、木が水路を覆うようになっていたのに対し、右岸は水田などのオープンスペースなどは全くなく、水路よりも高い場所に林道が通っていた（写真 4）。

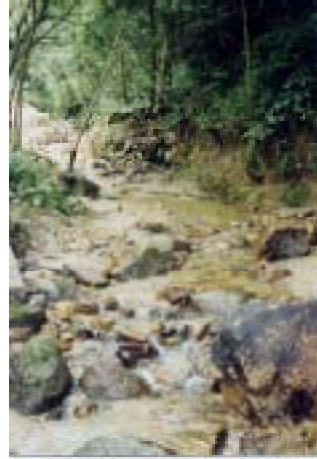
写真 5 未確認地点上流部（水際線）

水際線は、直線的ではなく入り組み、様々な変化に富んでいて、確認地点と似たような水際線になっていた（写真 5）。

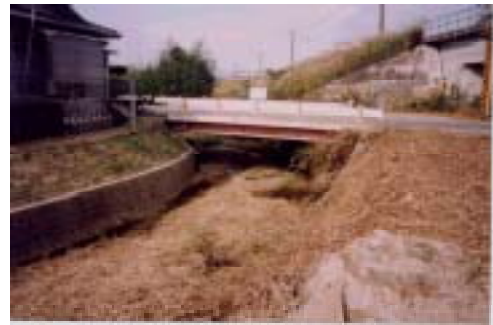
写真 6 未確認地点下流部（空間）

未確認地点下流部（図 4）の空間は、水路を挟んで右岸には草むらがあり、その上を鉄道が通っていた。左岸には民家が河川に沿ってあった（写真 6）。

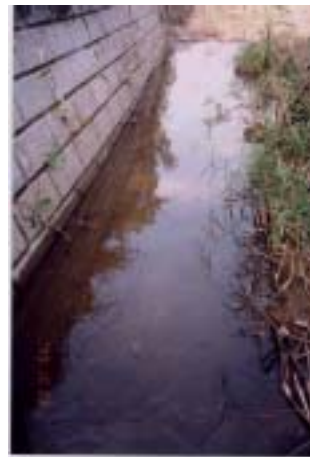
写真 7 未確認地点下流部（水際線）

水際線は、河川の側面が三面張りになっているために大きな石等はありません、土が積もっていた。水路が法面にそっているため変化に富んでおらず、直線的であった。未確認地点下流部の水際線・空間ともに確認地点と未確認地点上流部の水際線・空間とは異なっていた（写真7）。
