# 近自然工法による小河川改修の追跡調査

近自然工法の大きな目的は、自然を復元し、生物の生息場所を確保するなどして、生態学上良い環境を保つことである。この研究の目的は、近自然工法が生物の調査結果から実際そのように機能しているかどうかを検討することである。

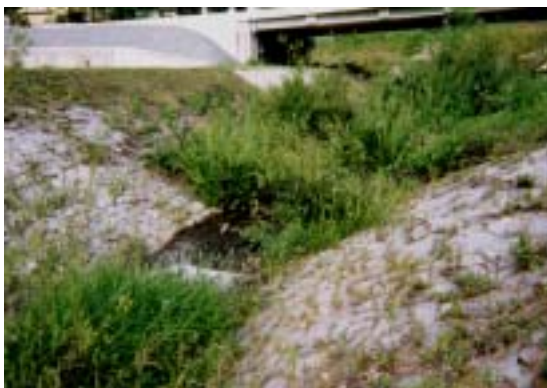
図4 区間1

区間1(図4)では、治水上の強度を確保するために凹部を持つ練り石積み(注1)にしてある。また法面はVカットに土を入れ植栽してあり、水衝部と床止めの下には魚窪地(注2)がある。また河川と人間生活のつながりを保全するために、他の区間と比べて人工的な空間になっている。

河岸の崩壊、流れによる浸食を防ぐために、護岸に玉石、割石などを並べたもので、目地にモルタルを用いて固めたものをいう。一般に、近自然工法による改修工事を行う場合、目地にモルタルを用いて固めない空石積みが採用される。しかし太田川では護岸の治水上の強度を保つため、練り石積みを施行した。

床止めの下に魚窪地を設けることによって、上流川の流れがゆるやかになる領域と、加速度的に水が落下して河床に洗掘をおこす領域ができる。そのため玉石や砂利や砂などの堆積がある河床となり、餌場や産卵場所、または外敵からの避難場所をつくることができる。

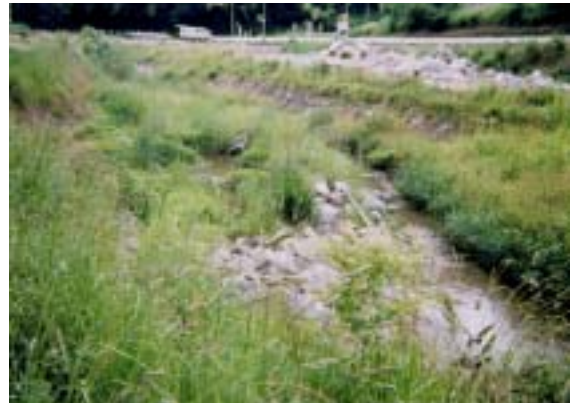
図5 区間2

区間2(図5)では、左岸の山林との連続性を持たせるため、水際は植物護岸としてある。我々が調査をした期間中だけでも、植物は勢い良く成長していた。法面上部は、自然植生に近い形で植栽してある。早瀬等が作っており、水面や水の流れに変化をつけている。魚の遡上が容易な河川構造とし、自然河川には必ずある静水域や淵(注3)を確保してある。図5の左に見られるプールも、もともと川とつながった静水域になるよう設計されたものであるが、現状では太田川とのつながりは無く独立していた。

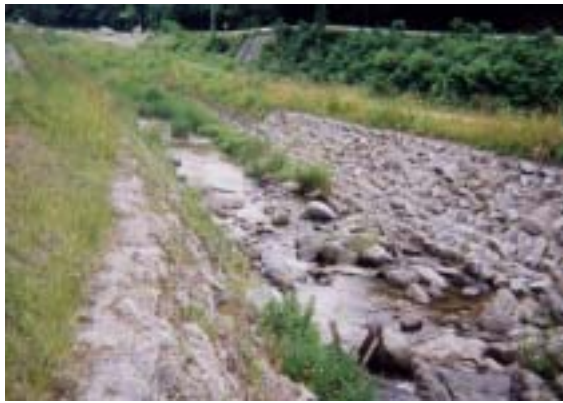
図6 区間3

区間3(図6)では、露岩の部分は平坦化せず、窪地にセキショウを植栽してあり、右岸の水裏部にはヨシ、メダケを植栽してある。また蛇籠(注4)による(鞍かけ)護岸とし、土をかぶせ植栽してある。

蛇籠は粗度が大きく屈しよう性に富み、作業が容易で熟練した技術を必要としない利点があるが、籠材が摩擦、折損しやすく耐久性に乏しいのが欠点である。しかし、近年は、網の耐久性も増し、中詰め石の片寄りをなくすなど、その改良も進められている。

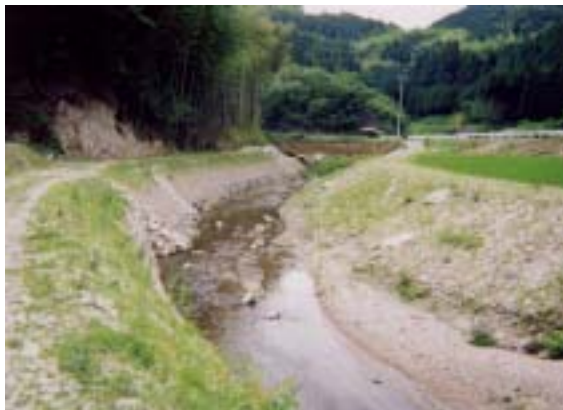
図7 区間4

区間4(図7)は、盆地的な状態であり山が近いので、ふるりの小川的な景観といえる。水際は魚たちの生息に配慮した構造とし、また周辺の景観に配慮して、ランドマークとなる樹木を植栽してある。法面の最上部にはヒガンバナ、ムクゲ、ウノハナを植栽してある。また法面は緩傾斜の土盛りとし、水際には蛇籠をつくり置き石をしてある。

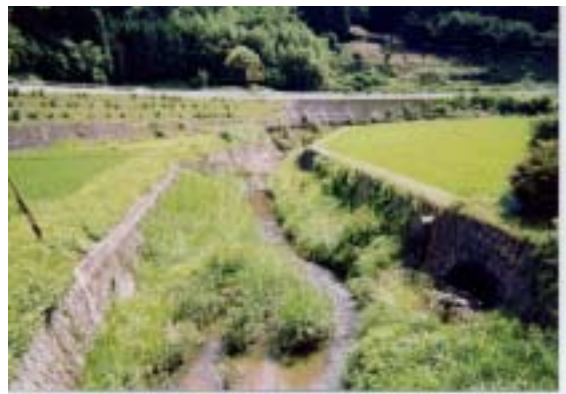
図8 太田川下流

近自然工法によって改修された河川と一般河川とを比較するために、図8に示す太田川改修区間の下流の河川で生物を採取した。

まず生物の種類において、改修された区間の方が下流よりも多少生物の種類や個体数が多いことが挙げられる。下流においてはカワムツなどが主に採取できたが、改修された区間ではこれに加えてサワガニ、シジミなどの貝類、ミズカマキリなどの水棲昆虫、オタマジャクシなど多くの種類を採取することができた。ただし、この調査では、生物を採取した時間が区間ごとに違う。また、生物の総個体数は記録しなかった。
